ANTIKVARISK REGISTER FOR TRONDHEIM — Bebyggelse

Gate Östre Ila nr. 2 c
Betegnelse

Gate: Østre Ila — nr. 5
Betegnelse: Schustergården

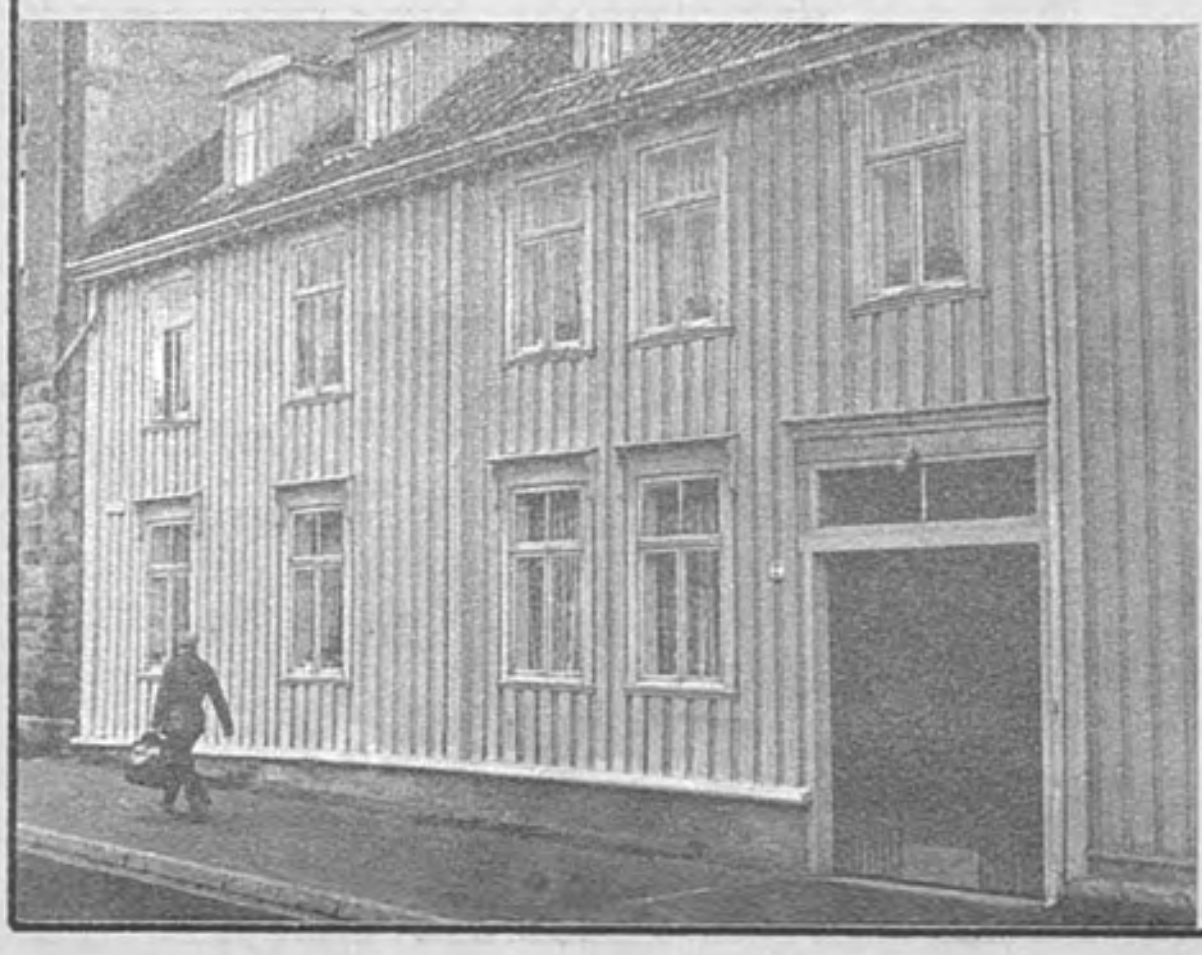
142.39

Grunnmur Pusset stein, hel.
Vegger Tömmer, stående panel.
Tak Saltak, tegl. Gesimskasse, tre kobbhus mot gate.

Eksteriør T-post vinduer m. flat omramming. Overborg på konsoller, fortanning. Synlige "sperrer" under gesimsk. Laftekasse.

Gårdsplass, Hellelagt, velholdt.
Uthus En og to et. bind.verk. Delv. bebodd. Bra.

Vedlikeholdstilstand A-B
Antikvarisk tilstand B
Arkitekturvurdering B
Miljøvurdering B

Ønskelige forandringer
Portdör endres.

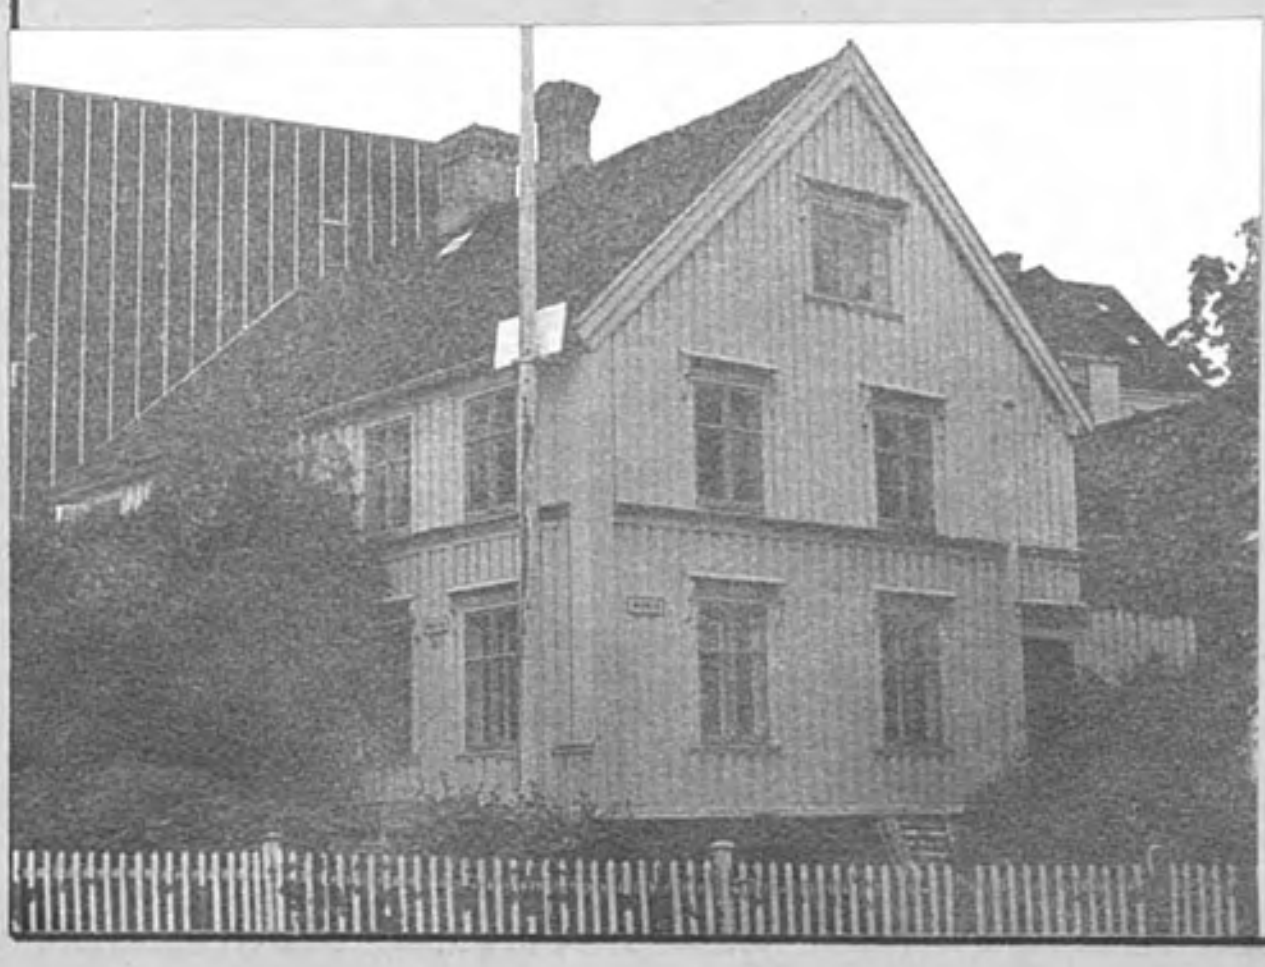
142.36

Eksteriør: Fasade synnetrisk om inngang. To-fags vinduer m. to ruter. Enkelt fag ved inngang. Pilasteromrammet portal. Flat profilert omramming. Prof. hor.bånd under 2.et. vindue
Interiør: En del opprinnelig

Gårdsplass, Uthus: Hage med gress.Overvokst. Stakittgjerde. Hellelagt bakgård. En et. bindingsverk. Ubebodd. Dårlig.

Vedlikeholdstilstand B
Antikvarisk tilstand B
Arkitekturvurdering B
Miljøvurdering B
